В 2011 году мы проводили ускоренные ресурсные испытания трех автомобилей — Volkswagen Polo, Renault Sandero и Hyundai Solaris (AP №2 и №11, 2011). Первым к финишу этого жестокого марафона пришел калужский Volkswagen Polo. С ним у нас было меньше проблем, чем с любым другим автомобилем, уже прошедшим подобные испытания Авторевю.

Volkswagen Polo

и искусственное старение

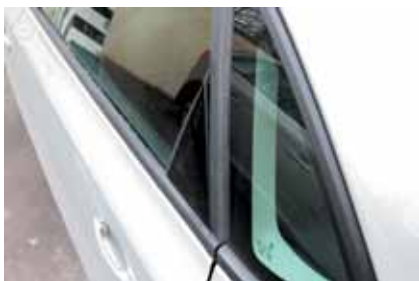
У обеих задних дверей отходят пластиковые треугольнички накладок

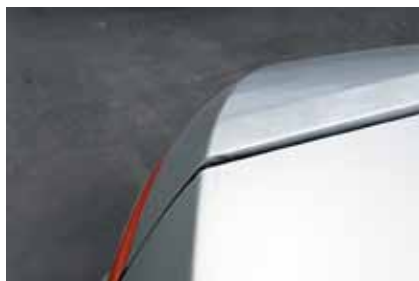
Крышка багажника просела по отношению к уровню задних крыльев.

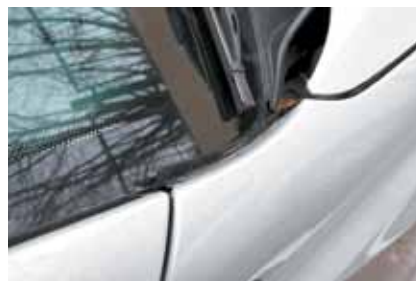
От верхних кромок передних крыльев отклеились пластинки водоотводов

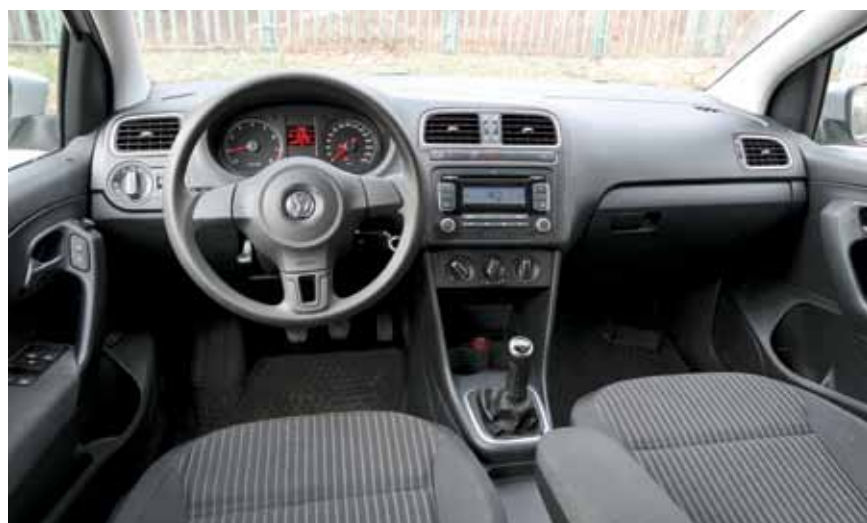
Салон на неровностях поскрипывает, а непрогретый вентилятор «печки» стал работать шумно. Ткань обивки не самая практичная — сиденья и подлокотники дверей уже просят чистки

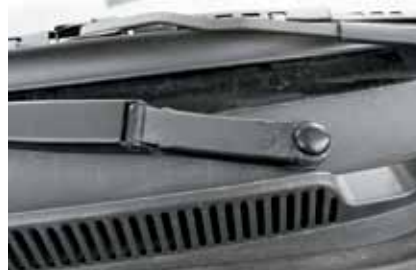
Десятки часов пребывания в коррозионной камере обезобразили поводки стеклоочистителей...

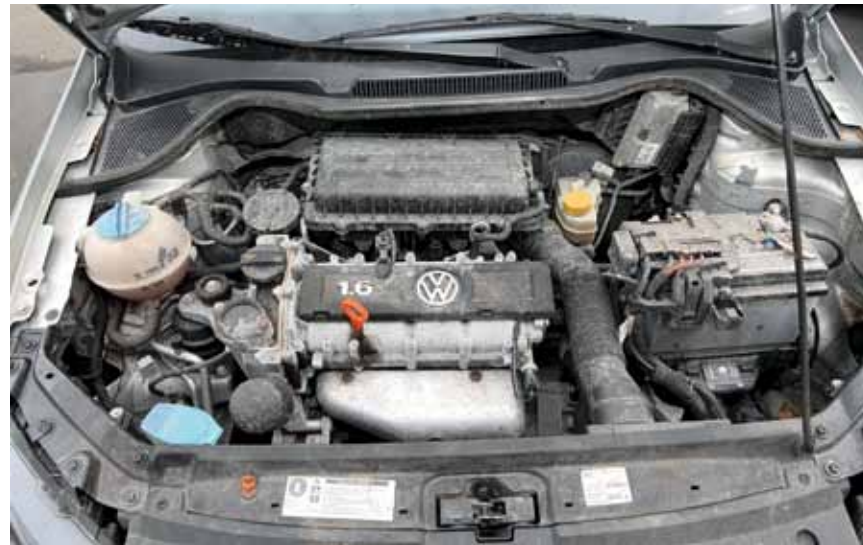
Моторный отсек практически не изолирован от попадания грязи. Но ни это, ни пребывание с открытым капотом в коррозионной камере не сказалось на работе электрики и навесного оборудования двигателя

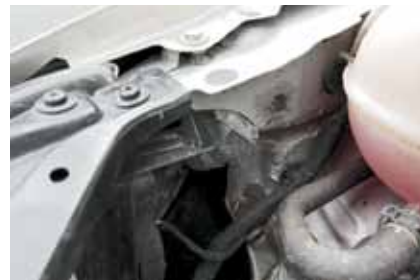
В полостях передних крыльев обнаружилась забавная шумоизоляция — полиэтиленовые пакеты с поролоном

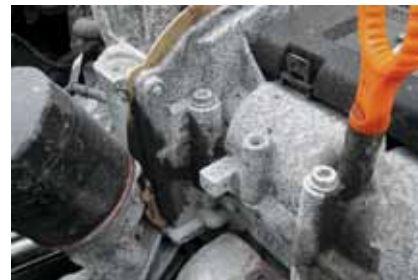
Двигатель потеет маслом через прокладку передней крышки

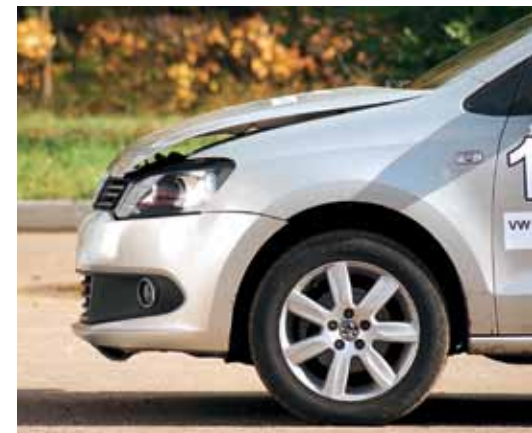
Очередь за Polo. Разгон катапульты, звонок ба-бах о барьер, автомобиль откатывается назад — и замирает. На первый взгляд, ничего серьезного: помят угол капота, на бампере — шишки и трещина. Не пострадало даже левое переднее крыло: на нем лишь небольшой скол краски возле фары! Водительская дверь открылась так же, как до удара, — все зазоры между кузовными панелями остались прежними.

После удара Polo остался на ходу. Ничего не пошло, обе фары работали, а сгорбленный капот открылся

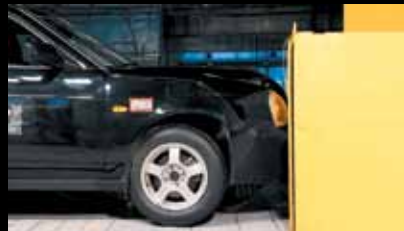
Лада Приора (АР №5, 2009). При ударе на скорости 15 км/ч пострадал капот, крыло, фара, бампер, погнулись лонжерон и усилитель бампера. Повреждения также получили опоры двигателя и кронштейн рычага подвески, а привод колеса вырвало из коробки передач

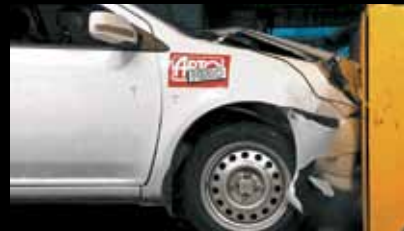
Geely МК (АР №9, 2009). Сильно смялся капот, повреждены крыло, верхняя панель радиатора, сам радиатор, бампер с усилителем, лонжерон и фара

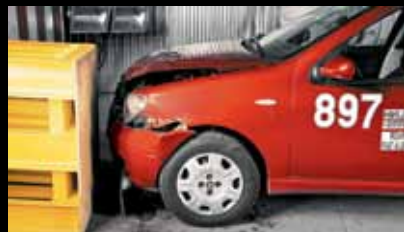
Fiat Albea (АР №21, 2009). Пострадали капот, бампер, обе фары, опоры силового агрегата, радиатор и конденсатор кондиционера, лонжерон, усилитель бампера, полка радиатора со стойками

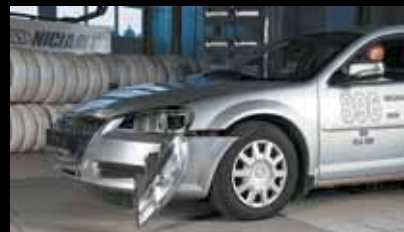
Volga Siber (АР №23, 2009). Повреждены фара, капот и его петли, панель радиатора и радиатор, бампер, решетка радиатора, деформировались передний брус, лонжерон и чашка подвески

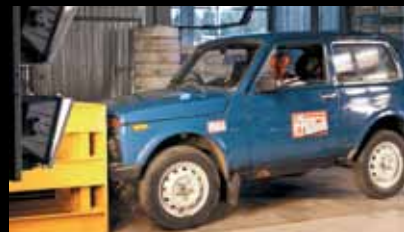
Лада 4x4 (АР №18, 2010). Пострадал бампер и сминаемый кронштейн его крепления. Чуть погнулись рамка радиатора, передняя панель, передняя часть брызговика моторного отсека, левое крыло и нефункциональные торцы лонжеронов

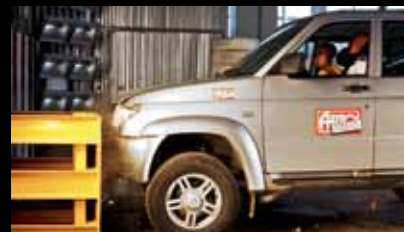
УАЗ Патриот (АР №22, 2010). Деформировались лонжерон рамы и места крепления кузова к раме. Повреждены бампер и его усилители и кронштейны, крыло, фара, подфарная накладка, передняя панель, кронштейны вентиляторов системы охлаждения, брызговик моторного отсека, опора крепления силового агрегата

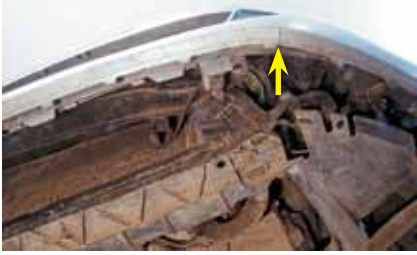
Облицовка бампера помялась и треснула снизу (показано стрелкой), пострадала пластиковая передняя панель, но радиатор остался цел

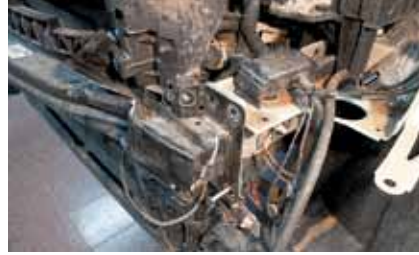
Основной удар приняли поперечный брус и единый с ним сминаемый элемент перед лонжероном, но сам лонжерон не пострадал

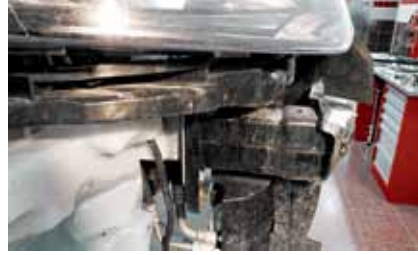
Так выглядит целый сминаемый элемент (на неповрежденной правой стороне). К лонжерону он крепится при помощи болтов

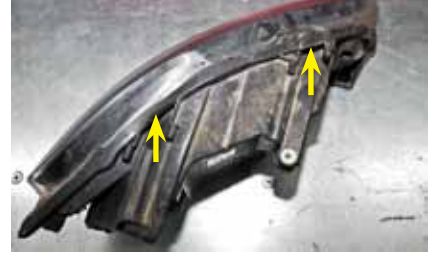
У левой, попавшей под удар фары сломались только защелки крепления. Обидно, что отдельно от фары они не меняются

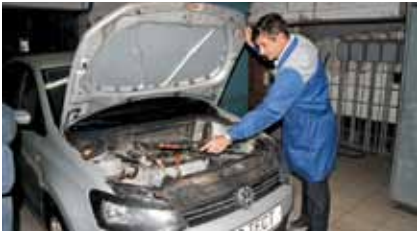
Из-за того что в зону деформации попала выштамповка ребра жесткости, в официальных сервисах за ремонт капота не взялись

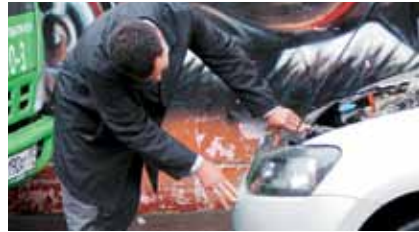
Универсальные сервисы готовы не только восстановить капот, но и выправить и «зашить» облицовку бампера
